**INFORME DE RESULTADOS MENSUALES PARA LA ESCUELA  
NACIONAL CENTRAL DE AGRICULTURA –ENCA-, BAJO  
SUBVENCIÓN Y PROGRAMACIÓN DE DESEMBOLSOS.**

**PRODUCTO:** Caracterización de aguas residuales en cuatro puntos de monitoreo: edificios de cárnicos, comedor, residencias y red de drenaje interno de la Escuela Nacional Central de Agricultura –ENCA-.

## INFORME DE LABORES CORRESPONDIENTE AL MES DE AGOSTO DE 2019.

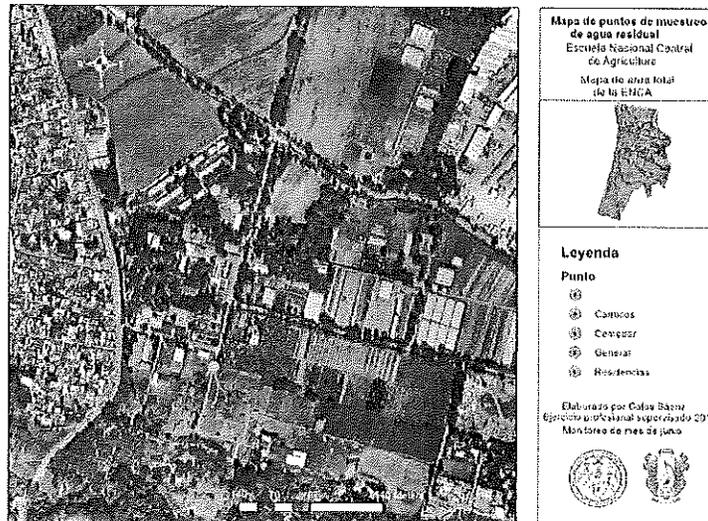
Para determinar la calidad del agua residual producida dentro de la ENCA, se tomaron muestras en cuatro puntos diferentes, con la finalidad de entender las características que aporta cada punto a la red de drenaje general. Los puntos muestreados se reflejan en el siguiente mapa de ubicación.

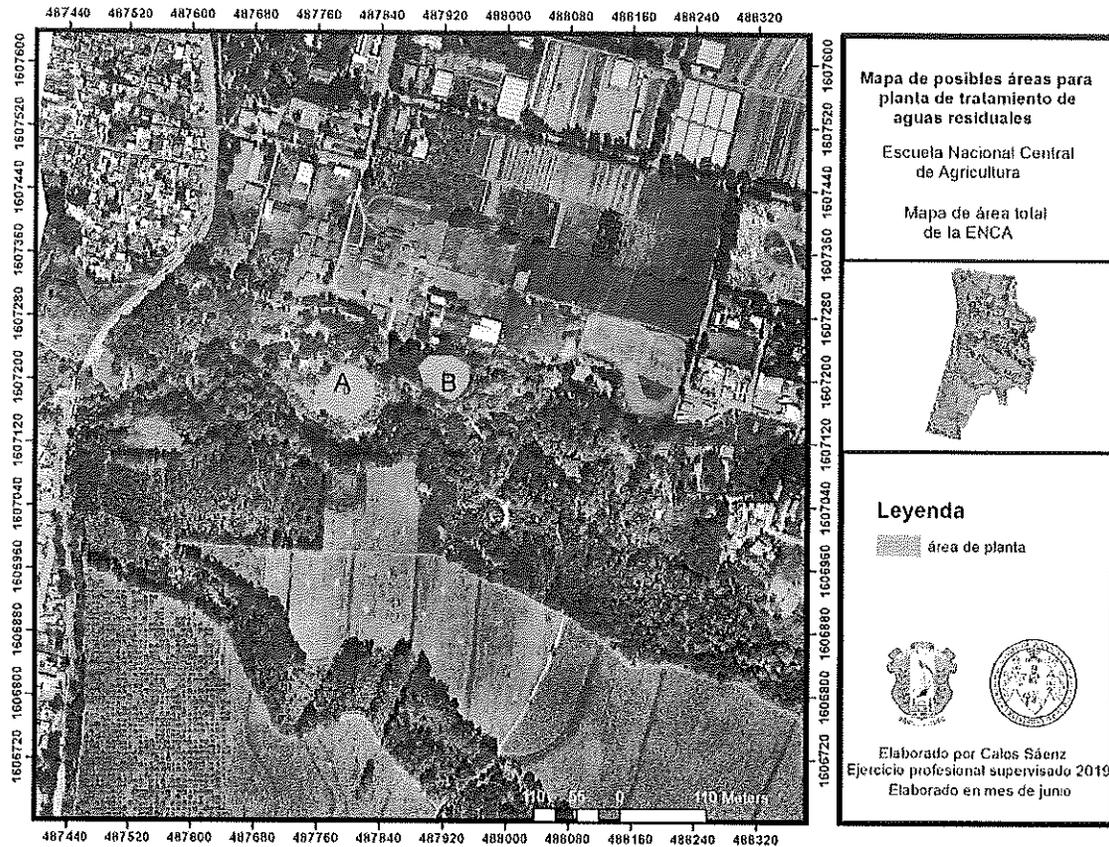
Actualmente en las áreas que se ilustran en el mapa, no existe ningún tipo de estructura y son áreas que pueden adecuarse al diseño de la planta de tratamiento. Una de las áreas se encuentra cercana a apiarios, la otra área se encuentra un poco más arriba, cercana a donde se ubica el biodigestor.

Las áreas seleccionadas se nombraron como A, en referencia al área cercana a el apiario y B, en referencia al área cercana a biodigestor. El área A, fue la propuesta inicial de la escuela para la localización de la planta, el área B es una propuesta como resultado de distintas áreas observadas en campo.

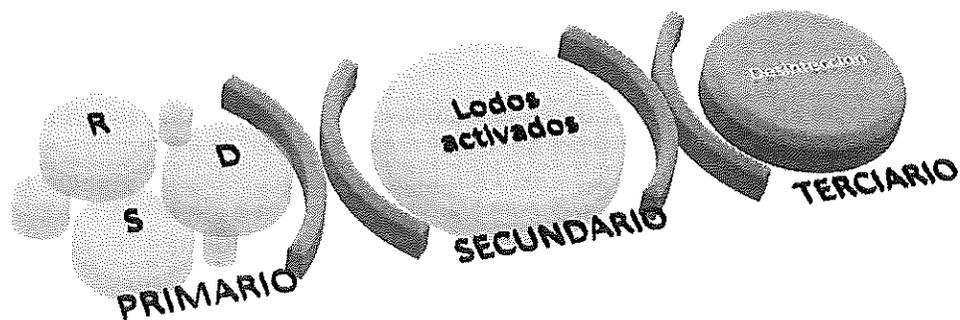
Para el desarrollo de la PTAR, se deben tomar en cuenta las siguientes etapas de tratamiento

## 8.1 Tratamiento primario

Consiste en retirar todo el material voluminoso que pueda llegar dentro de la red de drenaje. Generalmente está compuesta por una rejilla, un desarenador y un sedimentador primario.
