**INFORME DE RESULTADOS MENSUALES PARA LA ESCUELA
NACIONAL CENTRAL DE AGRICULTURA –ENCA-, BAJO
SUBVENCIÓN Y PROGRAMACIÓN DE DESEMBOLSOS.**

PRODUCTO: Diagnóstico de aguas residuales dentro de la Escuela Nacional Central de Agricultura –ENCA-, finca Bárcena, municipio de Villa Nueva.

**DIAGNOSTICO DE AGUAS RESIDUALES DENTRO DE LA
ESCUELA NACIONAL CENTRAL DE AGRICULTURA,
FINCA BARCENA, MUNICIPIO DE VILLA NUEVA.**

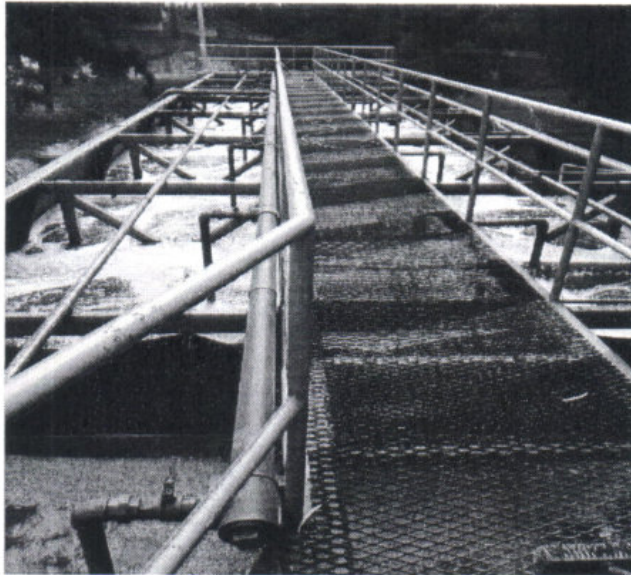
Fotografía 1. Reactor aerobio, planta de tratamiento municipal y ENCA.

- La última fase del proceso de tratamiento es la cloración, suministrada a través de un sistema de tuberías, las cuales permiten que el agua pase dentro de un contenedor con pastillas de cloro, el cual actúa como desinfectante.

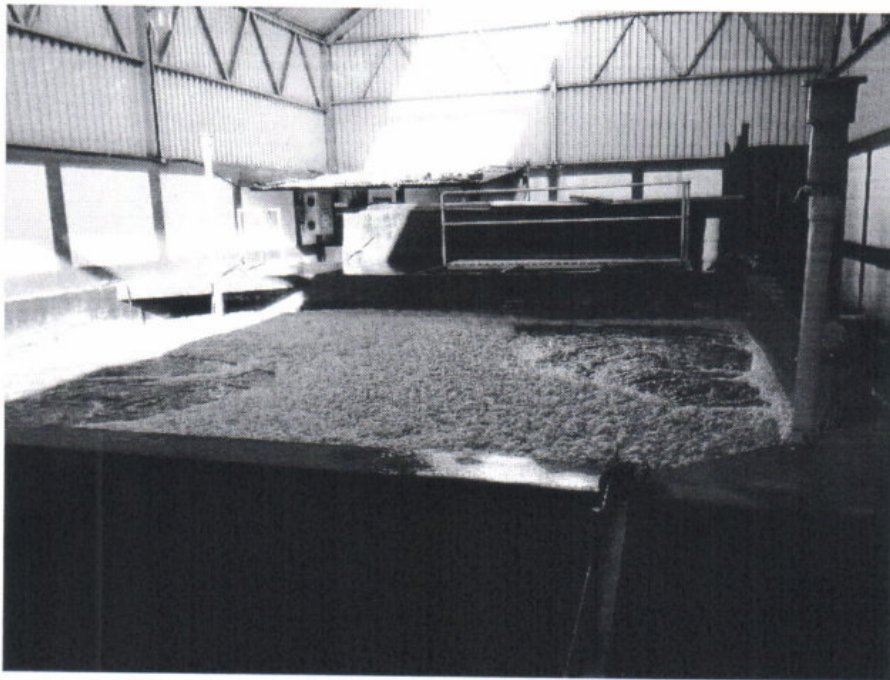
Fotografía 2. Planta de tratamiento ubicada en el Mercado municipal de Villa Nueva.

La planta de tratamiento del mercado municipal es una de las plantas más pequeñas visitadas y con un mayor porcentaje de éxito en el tratamiento de sus aguas. El proceso de tratamiento de ésta planta, se identifica a continuación.

- El agua es trasladada por una bomba del pozo de sedimentación al circuito de tratamiento, el cual inicia por un sistema de rejilla, que se encarga de separar sólidos restantes.
- En la siguiente fase tenemos una trampa de grasas, la cual tiene una alta demanda debido a que el área de comedores del mercado desecha grandes cantidades de grasa.
- La siguiente fase en la planta es el sistema anóxico.
- La fase de clarificación del agua es de las últimas utilizadas en este sistema, el cual está compuesto por una serie de rejillas, que facilitan la decantación lamela y separar como última etapa los sólidos de los líquidos.
- La última fase en esta cadena de tratamiento es la cloración, y esta se da a través de pastillas de hipoclorito de calcio. Según la información obtenida por el guía de la gira, la planta gasta alrededor de 10 pastillas de hipoclorito de calcio, por mes.

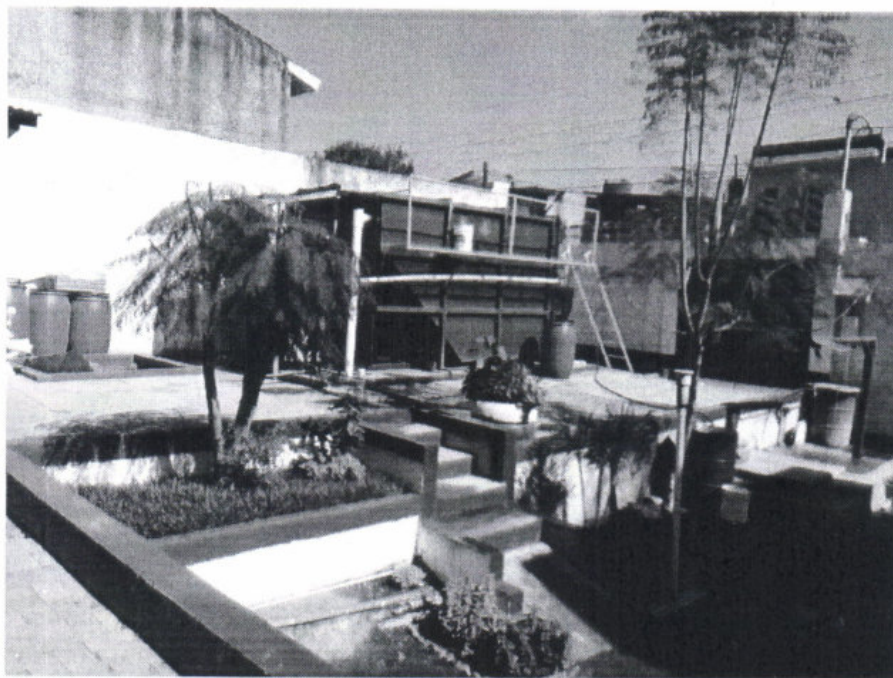
Fotografía 3. Planta de tratamiento de la colonia San Luis, Villa Nueva.

Esta planta de tratamiento utiliza el mismo procedimiento que la planta de tratamiento del Mercado municipal.

- En la siguiente fase tenemos una trampa de grasas, la cual tiene una alta demanda debido a que el área de comedores del mercado desecha grandes cantidades de grasa.
- La siguiente fase en la planta es el sistema anóxico.
- La fase de clarificación del agua es de las últimas utilizadas en este sistema, el cual está compuesto por una serie de rejillas, que facilitan la decantación lamela y separar como última etapa los sólidos de los líquidos.
- La última fase en esta cadena de tratamiento es la cloración, y esta se da a través de pastillas de hipoclorito de calcio. Según la información obtenida por el guía de la gira, la planta gasta alrededor de 10 pastillas de hipoclorito de calcio, por mes

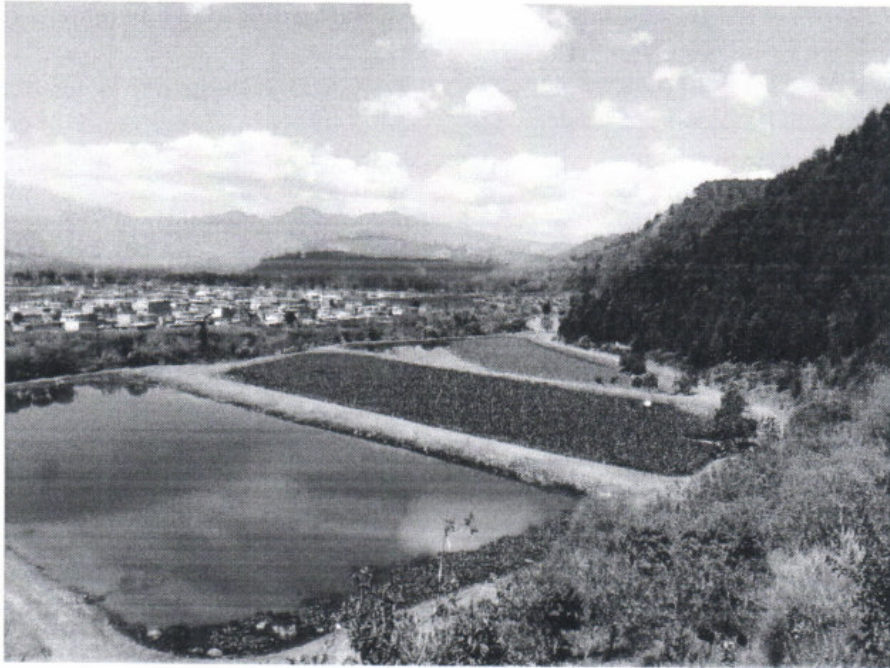
Fotografía 4. Planta de tratamiento la Cerra, administrada por AMSA, Villa Canales.

La planta de tratamiento la Cerra es de las plantas más grandes que operan en el territorio nacional, contando esta con XX ha de territorio. Esta planta trabaja bajo el sistema de lagunas anaerobias y facultativas, las cuales se caracterizan por ocupar grandes extensiones de tierra.

- Biofiltros que agilizan la sedimentación el tratamiento terciario y remoción de nutrientes, además de la eliminación de los metales pesados.

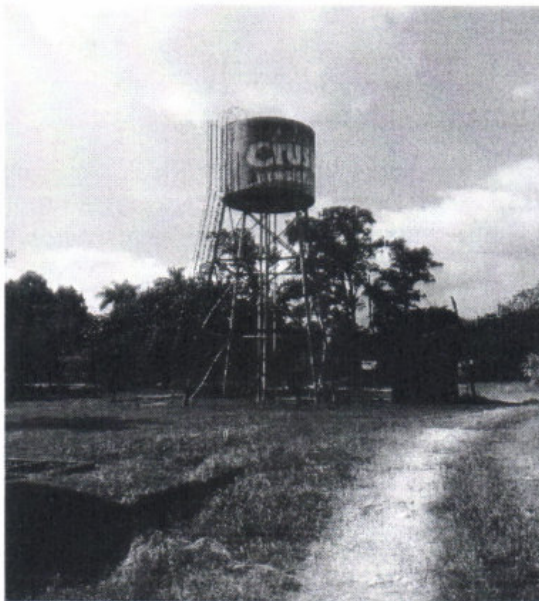
Fotografía 5. Tanque elevado, ENCA.

Posteriormente a determinar las mediciones, se encendió la bomba que pertenece al pozo de hortalizas y se cerraron las llaves de paso de agua para abastecer el establecimiento, con el propósito de obtener una medida más exacta.

El tiempo de bombeo fue de 30 minutos.

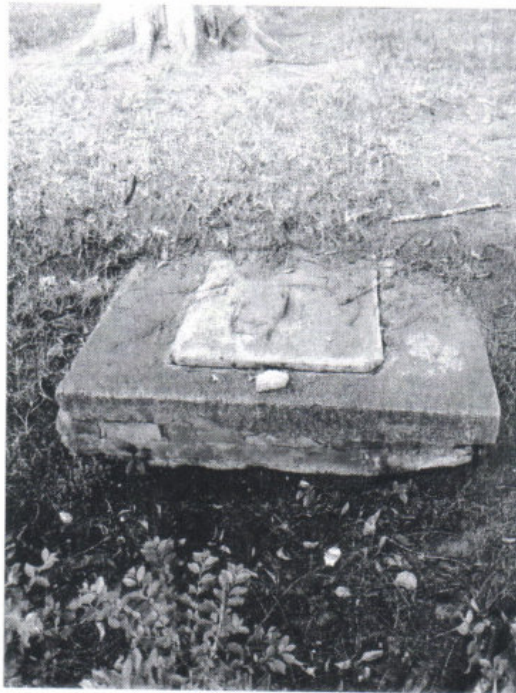
Fotografía 7. Punto de muestreo en residencias

El sistema de drenajes dentro de la ENCA, cuenta con cajas para unificar las líneas de drenaje, las muestras se tomarán de estas cajas, en un total de 4 muestras de agua residual
