**INFORME DE RESULTADOS MENSUALES PARA LA ESCUELA
NACIONAL CENTRAL DE AGRICULTURA –ENCA-, BAJO
SUBVENCIÓN Y PROGRAMACIÓN DE DESEMBOLSOS.**

PRODUCTO: Caracterización de agua potable en los pozos de
Producción Animal, Hortalizas y Consulados dentro de la Escuela
Nacional Central de Agricultura –ENCA.

**INFORME DE LABORES CORRESPONDIENTE AL MES DE
SEPTIEMBRE DE 2019.**

ESTUDIO TÉCNICO DE AGUAS RESIDUALES

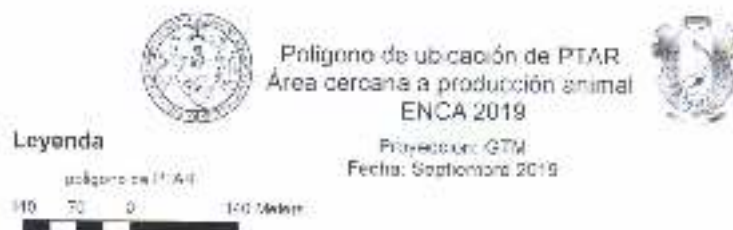
Ubicación de planta de tratamiento de aguas residuales

El mapa de ubicación brinda información con respecto a la orientación en donde se prevé la construcción de la Planta de Tratamiento de Aguas Residuales (PTAR).

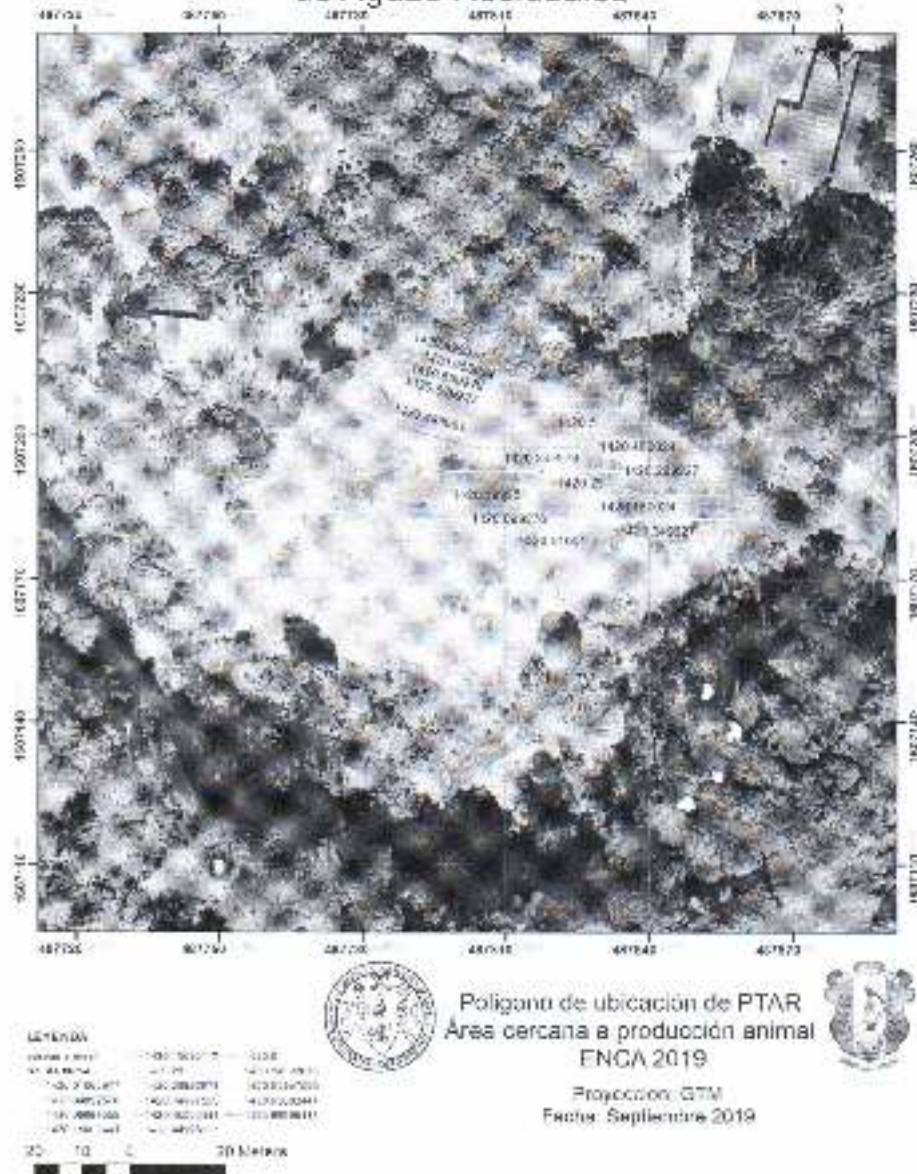
Curvas a nivel Área para Planta de tratamiento de Aguas Residuales

El análisis demuestra que el área seleccionada demuestra una pendiente suave teniendo una diferencia de aproximadamente 70 centímetros entre la cota más alta y la más baja. El área libre es prácticamente plana, lo cual beneficia y optimiza el movimiento de tierra al momento de llevar a cabo la construcción de la obra. El área se encuentra en una altura media de 1420.34m, cercana al río platanitos como principal punto de desfogue del agua tratada.

Se recomienda realizar un replanteo topográfico al momento de iniciar la construcción de la planta de tratamiento, para reafirmar las características que se demuestran en el presente análisis.

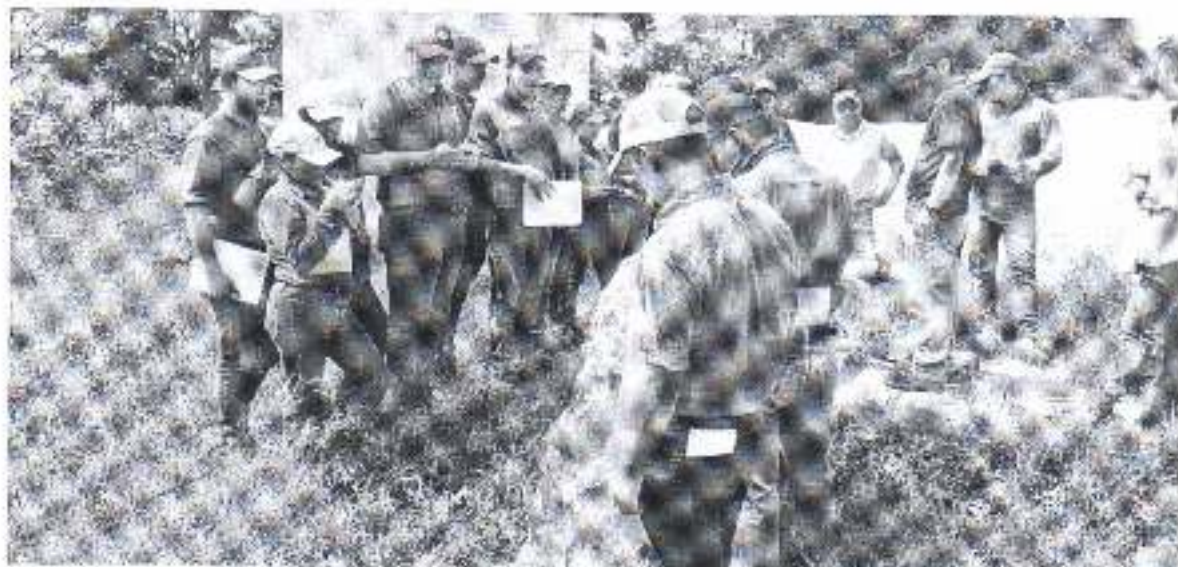
El aforo consistió en llenar un recipiente de 55 litros, tomando el tiempo promedio en al menos tres ocasiones. Los resultados de este ensayo se ven reflejados en el siguiente cuadro

Fotografía: Aforo a pozo de hortalizas, junto con alumnos del curso de estudio del agua y sistemas de riego.
